**ΕΡΓΟ: «ΣΥΝΤΗΡΗΣΗ ΚΑΙ ΑΠΟΚΑΤΑΣΤΑΣΗ ΦΘΟΡΩΝ  
ΕΝΤΟΣ ΧΩΡΩΝ ΣΜΑ ΑΡΜΟΔΙΟΤΗΤΑΣ ΦΟΔΣΑ  
ΚΕΝΤΡΙΚΗΣ ΜΑΚΕΔΟΝΙΑΣ»**

**Αρ. Μελέτης : 07/2024**

**ΤΕΧΝΙΚΗ ΕΚΘΕΣΗ**

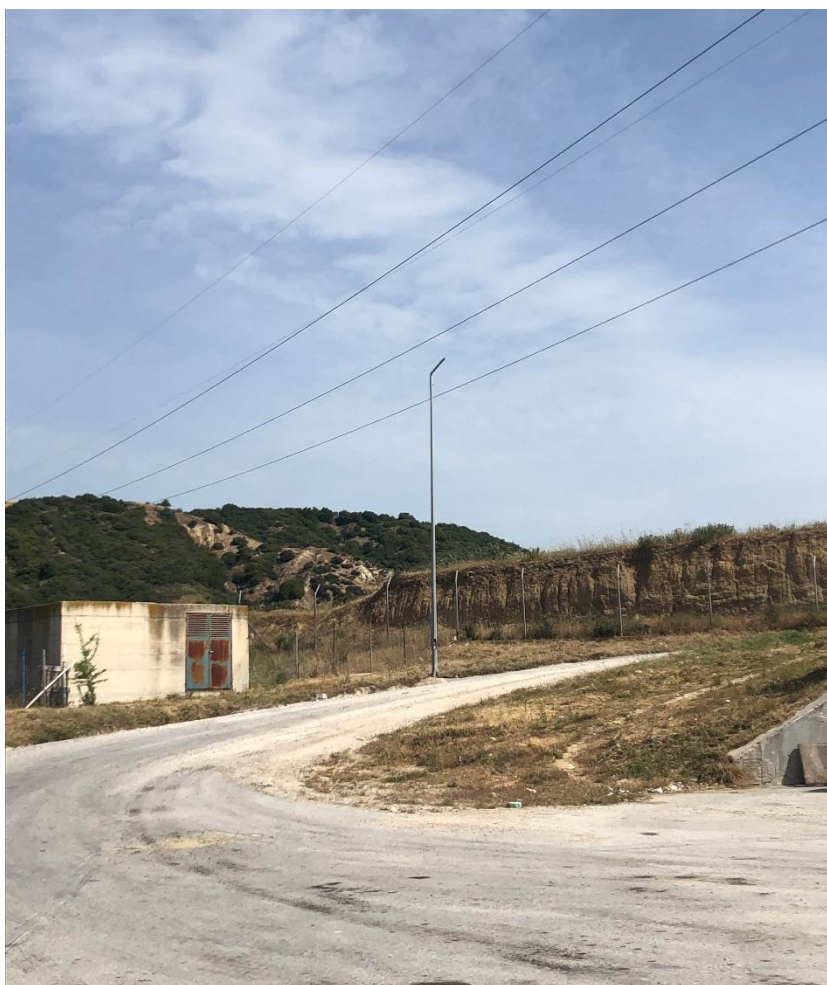
*Εικόνα 2.3 Η εσωτερική οδός του ΣΜΑ που οδηγεί στην πλατεία αυτού. Διακρίνεται το αντλιοστάσιο πυρόσβεσης (δεξαμενή νερού) στα αριστερά και η απουσία φωτιστικού σώματος από τον ιστό οδοφωτισμού στη μέση της φωτογραφίας.*

- Συμπλήρωση των φωτιστικών που λείπουν και αντικατάσταση όλων των υπολοίπων με αντίστοιχα νέας τεχνολογίας (led) με σκοπό τόσο την ασφάλεια των χρηστών του χώρου όσο και την ελαχιστοποίηση του κόστους λειτουργίας τους.

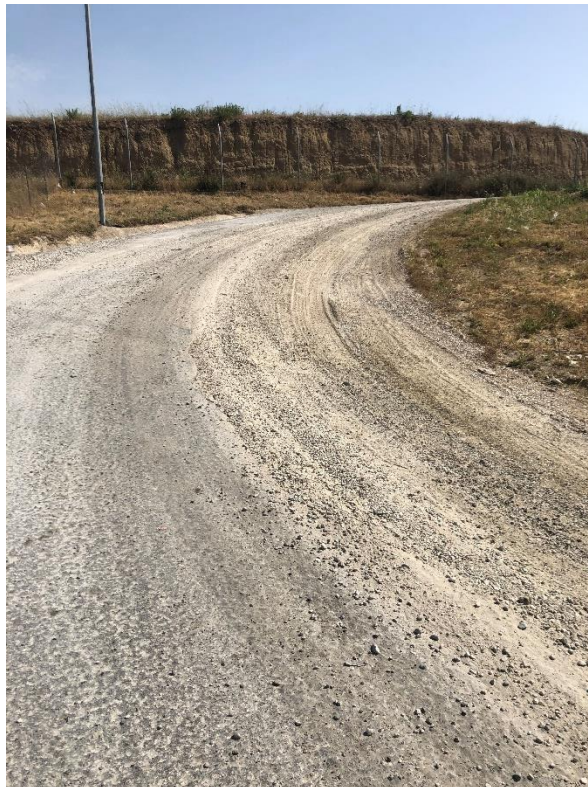
*Εικόνα 2.4 Η εσωτερική οδός του ΣΜΑ Νικήτης. Φαίνεται ότι απαιτείται η αντικατάσταση της υφιστάμενης ασφάλτου για την ασφαλή εξυπηρέτηση των οχημάτων.*

Για την αντιμετώπιση των παρουσιαζόμενων επιφανειακών φθορών στο δάπεδο της εσωτερικής οδού πρόσβασης, αλλά και στην πλατεία ελιγμών του ΣΜΑ, απαιτείται η επιφανειακή απόξεση της ασφάλτου πάχους 8cm και η διάστρωση νέας.

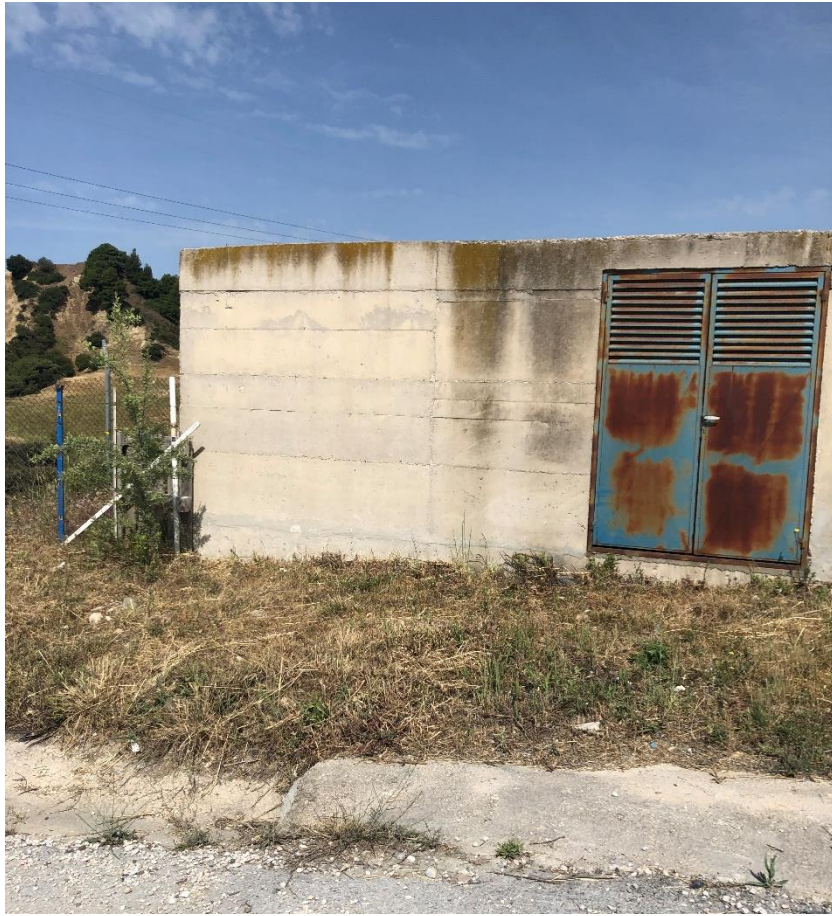
*Εικόνα 2.5 Το υφιστάμενο αντλιοστάσιο πυρόσβεσης (δεξαμενή νερού). Εκτός της αδυναμίας λειτουργίας του πιεστικού συγκροτήματος του αντλιοστασίου, παρατηρούνται επιπλέον φθορές στον στατικό φορέα του (εμφάνιση υγρασίας επί του δώματος και των εξωτερικών τοιχείων αυτού)*

Τα τοιχεία της υφιστάμενης δεξαμενής νερού και του αντλιοστασίου έχουν προσβληθεί με υγρασία, επακόλουθο της οποίας είναι η ευρωτίαση, ήτοι η εμφάνιση μούχλας, τοπικά. Κυριότερη αιτία του φαινομένου αποτελεί η απουσία οποιασδήποτε διάταξης προστασίας των τοιχείων από την παραμονή των υδάτων αλλά και γρήγορης απομάκρυνσης αυτών.

- Υδροβολή των προσβεβλημένων επιφανειών με χρήση εκτόξευσης πίδακα (τζετ) νερού με ειδικό εργαλείο («πιστόλι») με μεγάλη πίεση.
- Λείανση τυχόν αποκαλυμμένων οπλισμών, στις θέσεις που μετά τις εργασίες καθαρισμού εμφανίστηκε διαβρωμένος οπλισμός. Η επιφάνεια θα πρέπει να είναι καθαρή από σκουριές, σκόνες, λάδια, λιπαρές ουσίες και άλλα προσκολλημένα σωματίδια με εφαρμογή εγκεκριμένων τεχνικών καθαρισμού και απότριψης (συρματόβουρτσα διαμορφωμένη σε βιδολόγο ή/και μηχανική λειότριψη), χωρίς να καταστραφούν οι ραβδώσεις του οπλισμού (εάν υπάρχουν)
- Επάλειψη επιφανειών με ψεκαζόμενο επισκευαστικό υλικό τύπου Penetron ή ανάλογου επί νοτισμένης και χωρίς λίμνες νερού επιφάνειας. Η επάλειψη θα πραγματοποιηθεί σε δύο (2) στρώσεις με διαφορά 1<sup>ης</sup> από 2<sup>ης</sup> στρώσης 30 λεπτά με 1 ώρα, ενώ η πρώτη στρώση είναι ακόμα σχετικά νωπή.

- Καθαρισμός του χώρου του αντλιοστασίου
- Προμήθεια ηλεκτροκίνητης αντλίας, πετρελαιοκίνητης αντλίας καθώς και μίας αντλίας jockey για τη διατήρηση της πίεσης στο δίκτυο
- Κατασκευή αγωγού αναρρόφησης από τη δεξαμενή προς το αντλιοστάσιο
- Προμήθεια και τοποθέτηση τεσσάρων (4) πυροσβεστικών φωλιών / ανέμων / (ανοξείδωτες AISI 316), εκ των οποίων η μία θα τοποθετηθεί στον τοίχο του αντλιοστασίου ενώ οι υπόλοιπες τρεις περιμετρικά στο όριο του οικοπέδου.
- Έλεγχος των υφιστάμενων αγωγών κατάθλιψης που υπάρχουν σήμερα και σε περίπτωση που εντοπισθούν ελλείψεις ή ανεπάρκεια αυτών, τότε θα αντικατασταθούν με νέους
- Επέκταση του υφιστάμενου δικτύου πυρόσβεσης με την κατασκευή αγωγών κατάθλιψης στο νοτιοανατολικό και νοτιοδυτικό όριο του οικοπέδου

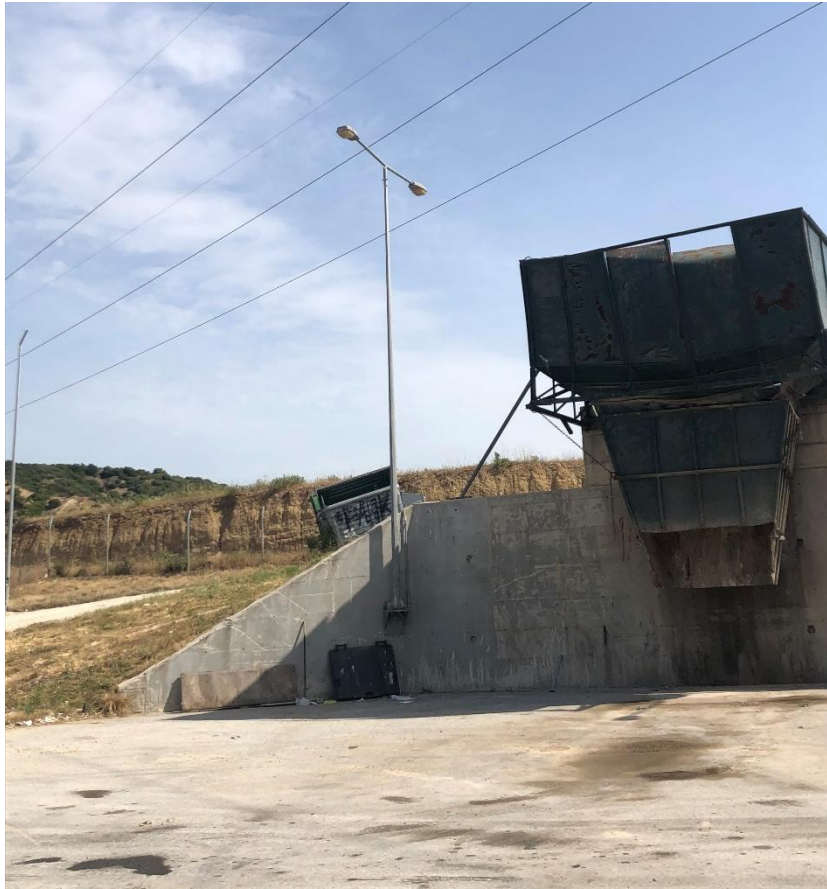
Εικόνα 2.6 Άποψη της περιοχής της 3ης (κατά σειρά) χοάνης του ΣΜΑ. Διακρίνονται επιφανειακές φθορές της πλατείας ελιγμών του Σταθμού

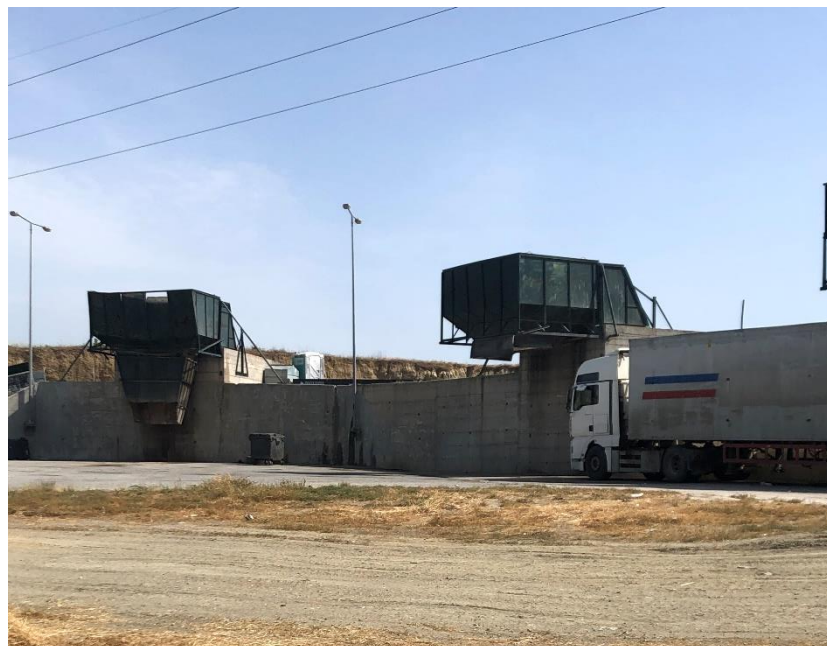
Εικόνα 2.7 Άποψη της 3ης και της 2ης (κατά σειρά) χοάνης του Σταθμού. Η πλατεία ελιγμών αποτελείται από ασφάλτο και τσιμέντο, ενώ Νοτιοδυτικά αυτής από χερσαία έκταση. Είναι εμφανείς οι φθορές της ασφάλτου και του τσιμέντου

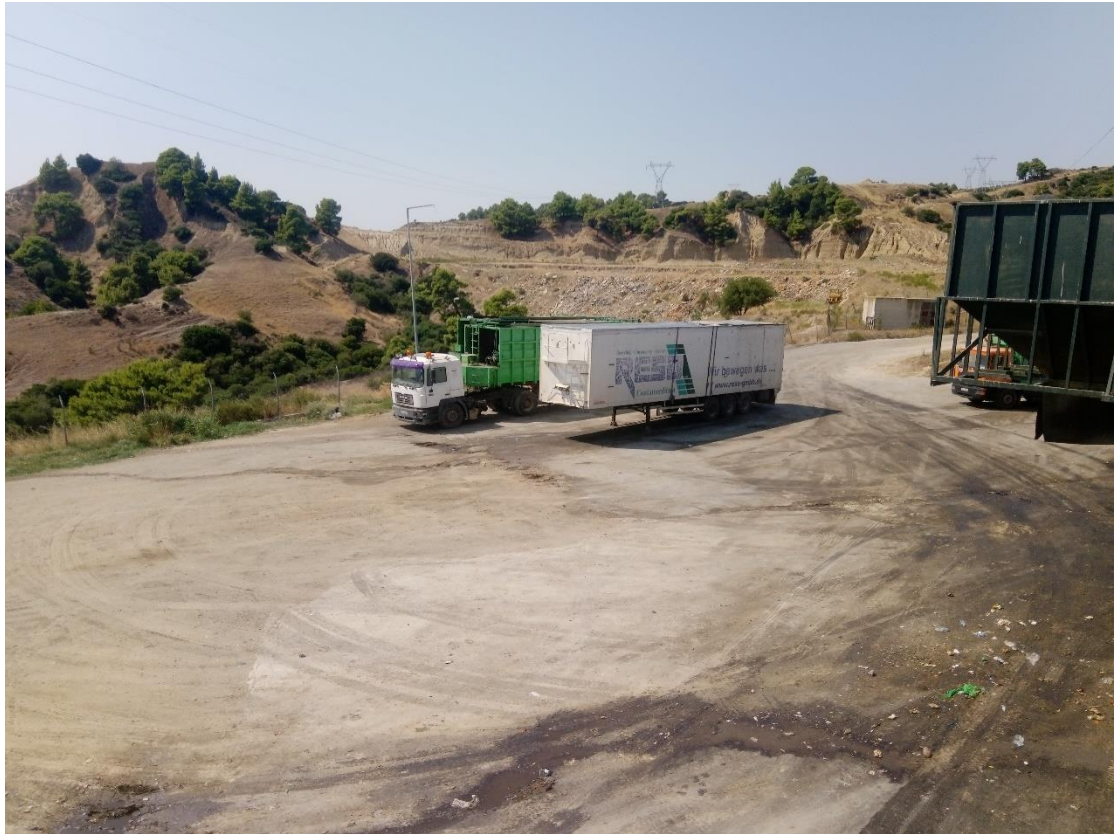
Εικόνα 2.9 Αποψη της πλατείας ελιγμών από τον χώρο των χονών. Διακρίνεται η χρήση διαφορετικών υλικών της πλατείας (άσφαλτος, τσιμέντο, χέρσο), καθώς και οι φθορές που φέρουν. Διακρίνεται η απουσία οποιασδήποτε δομής διαχείρισης των στραγγισμάτων που παράγονται κατά τη λειτουργία του ΣΜΑ

Απαιτείται η κατασκευή τριών τάφρων αποχέτευσης στραγγισμάτων (T1, T2, T3) από οπλισμένο σκυρόδεμα C30/37 κάτωθεν των τριών χοανών.

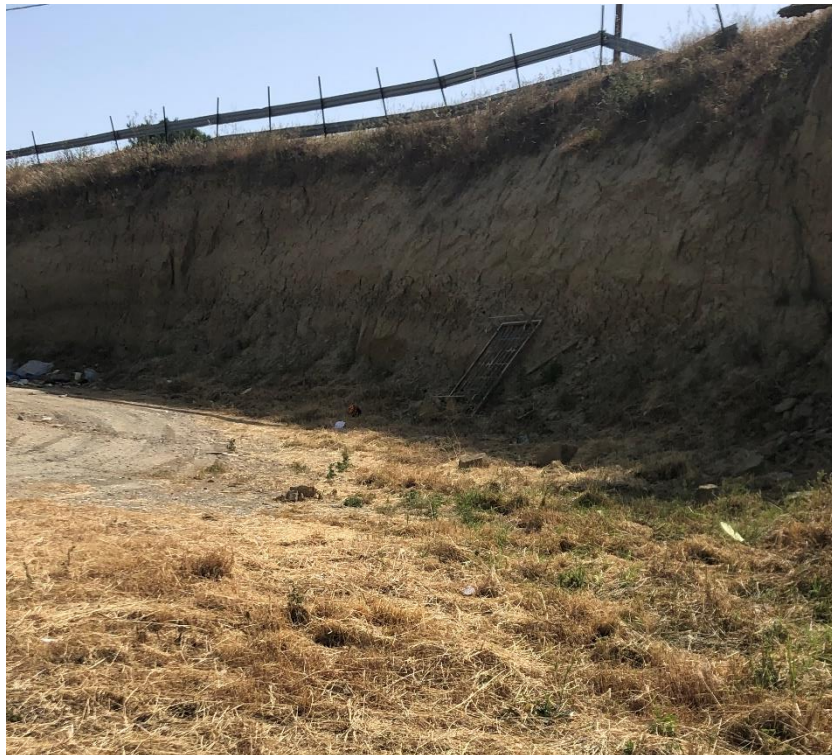
Εικόνα 2.10 Στο Νότιο πρανές του ΣΜΑ, παρουσιάζονται καταπτώσεις που έχουν ως επακόλουθο την καταστροφή του στηθαίου ασφαλείας της οδού πρόσβασης στον Σταθμό.

Για την αντιμετώπιση των τοπικών καταπτώσεων του Νοτίου Πρανούς του ΣΜΑ Νικήτης, απαιτείται η κατασκευή τοιχείου διατομής L, από Οπλισμένο Σκυρόδεμα κατηγορίας C25/30, με ύψος κορμού 4,50m και πλάτος πεδίου 3,20m. Για την ενίσχυση της αντοχής του τοιχείου έναντι ολίσθησης επιλέγεται η κατασκευή χαλινού στο πέρας του πεδίου, διαστάσεων 0,50m x 0,80m (ΠxΥ). Ο χαλινός και το τοίχειο θα εδράζονται επί στρώσης σκυροδέματος καθαριότητας κατηγορίας C12/15, πάχους d=10cm. Στη θέση του πεδίου και κάτωθεν της στρώσης καθαριότητας, υλοποιείται εξυγιαντική στρώση με θραυστό υλικό λατομείου πάχους d=30cm.

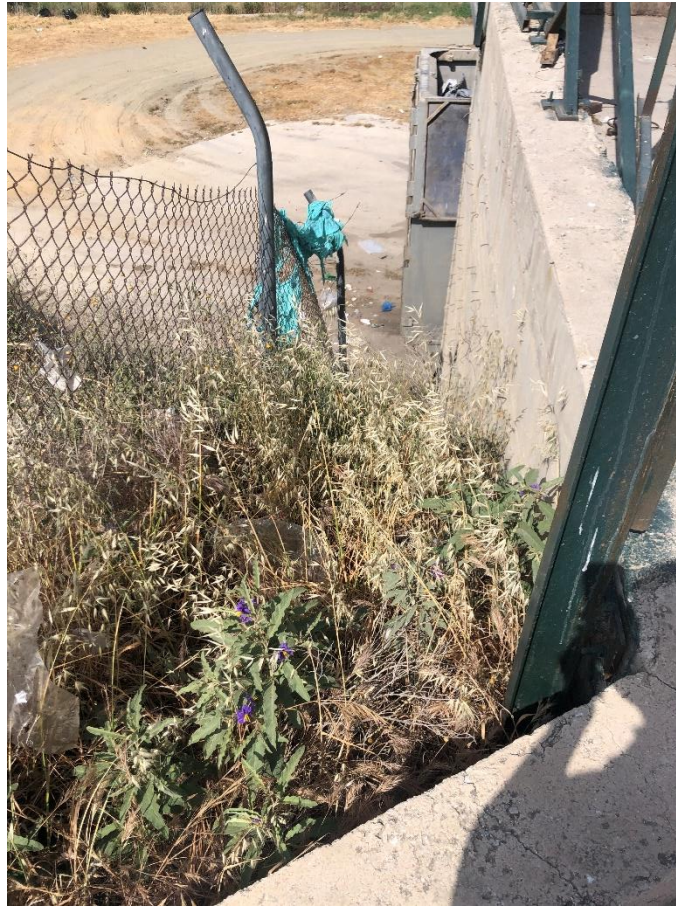
*Εικόνα 2.11 Σε ορισμένες θέσεις, τοπικά, εμφανίζονται φθορές στην υφιστάμενη περίφραξη του ΣΜΑ*

Έχει παρατηρηθεί λυγισμός της συρματοπερίφραξης κατά θέσης και εμφάνιση σκουριάς. Έτσι, προβλέπεται η προμήθεια συρματοπλέγματος και η αντικατάσταση του υφιστάμενου, μετά τον καθαρισμό και τη βαφή των υφιστάμενων πασσάλων.

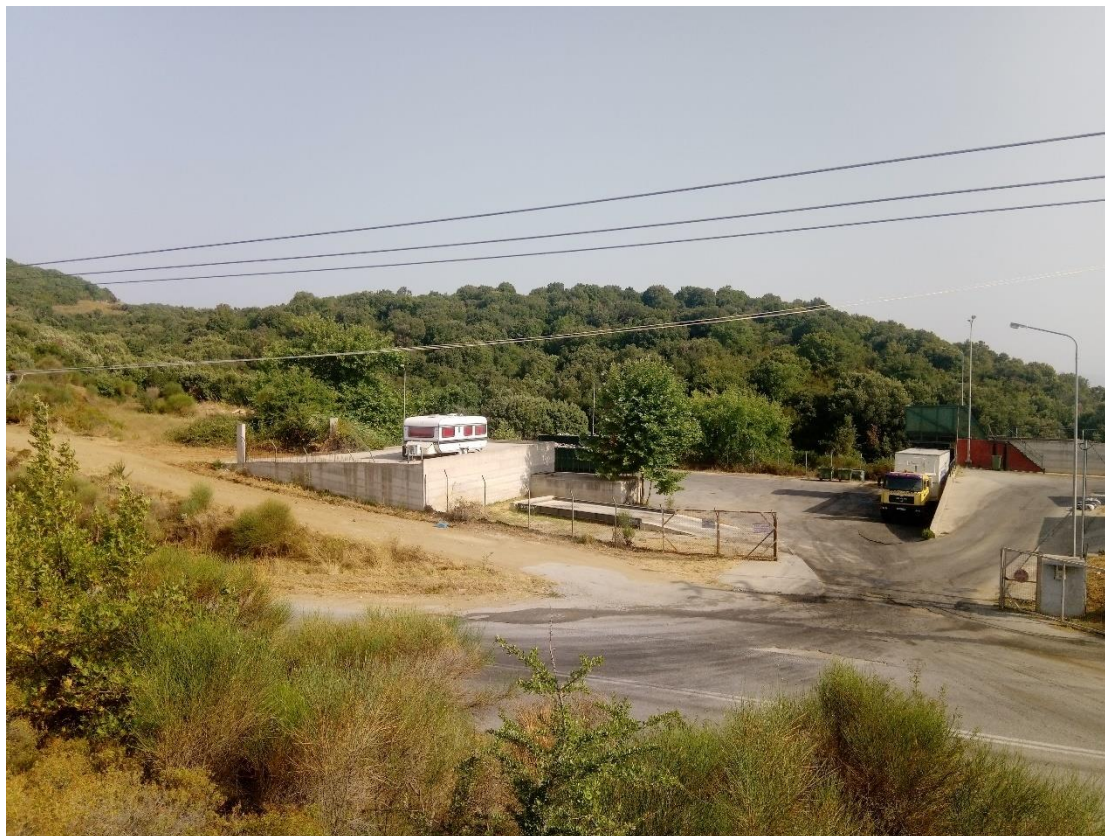
*Εικόνα 2.12 Λήψη απέναντι από την είσοδο του ΣΜΑ, στην οποία διακρίνονται η σκουριασμένη είσοδος του ΣΜΑ, η ράμπα που οδηγεί στο υψηλότερο επίπεδο στο οποίο ανέρχονται τα απορριμματοφόρα για την απόρριψη του φορτίου τους μέσω της χοάνης απόρριψης στο κατώτερο επίπεδο.*

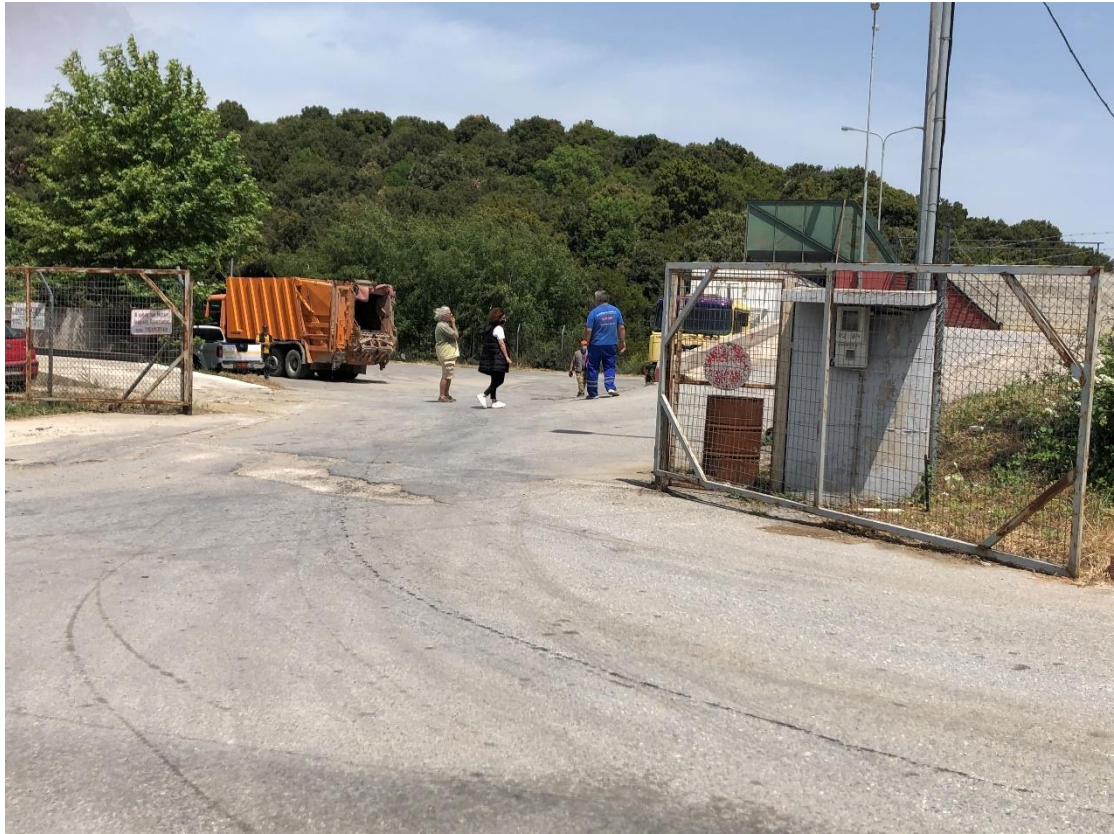
*Εικόνα 2.13 Η υφιστάμενη φθαρμένη είσοδος του ΣΜΑ Ιερισού. Μετά την είσοδο στον ΣΜΑ, στα δεξιά (και Ανατολικά του ΣΜΑ)*

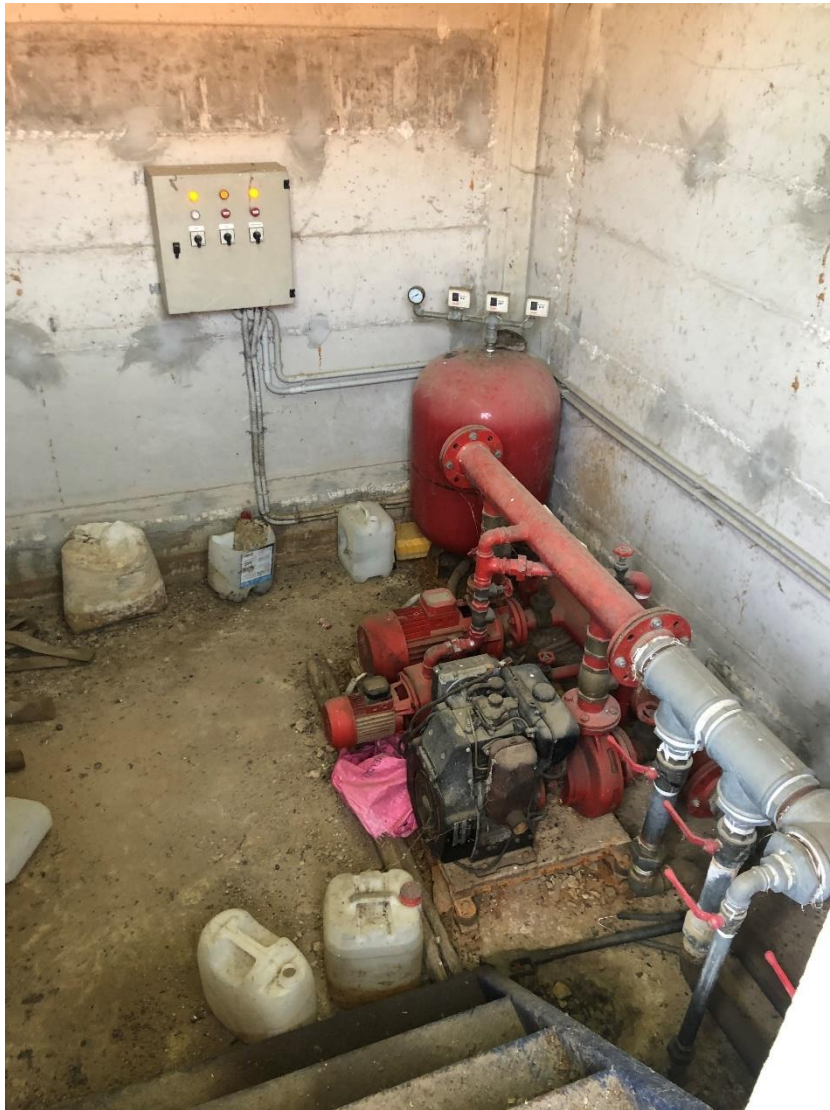
*Εικόνα 2.17 Φωτογραφική λήψη από το εσωτερικό του αντλιοστασίου, το οποίο δεν έχει συνδεθεί με την δεξαμενή νερού πλησίον αυτού.*

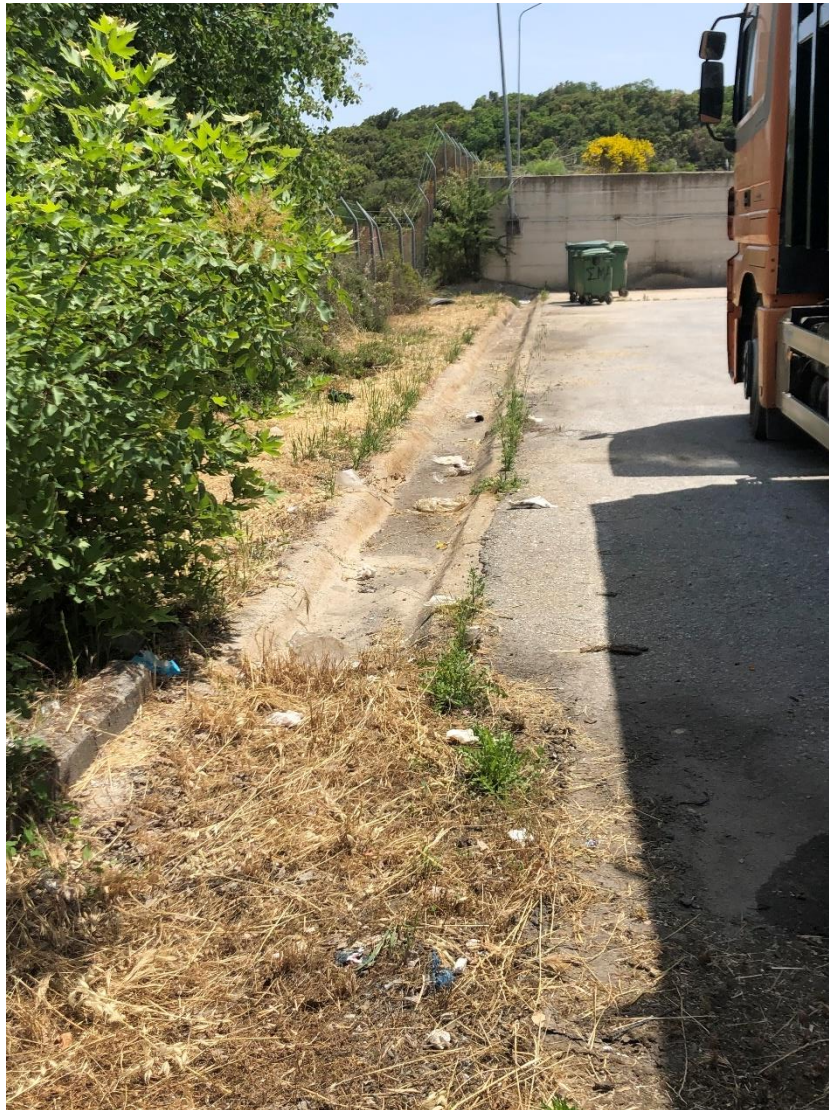
*Εικόνα 2.18 Άποψη της τάφρου απορροής ομβρίων υδάτων στην Βόρεια πλευρά του ΣΜΑ. Η παρουσία πολλών φερτών παρεμποδίζει την ομαλή λειτουργία της.*

- Απομάκρυνση και καθαρισμός των φερτών υλικών (Σκουπίδια, ξερά χόρτα, φύλλα, χώμα) από το εσωτερικό τους, με προσοχή για την αποφυγή τραυματισμού της
- Επιθεώρηση κατά μήκος της τάφρου για εντοπισμό ζητημάτων που απαιτούν ιδιαίτερη προσοχή στην αντιμετώπισή τους (π.χ. κατεστραμμένα τμήματα) (Σημειώνεται ότι κατά την αυτοψία που διενεργήθηκε στο πλαίσιο της μελέτης, δεν εντοπίστηκαν τέτοια τμήματα)

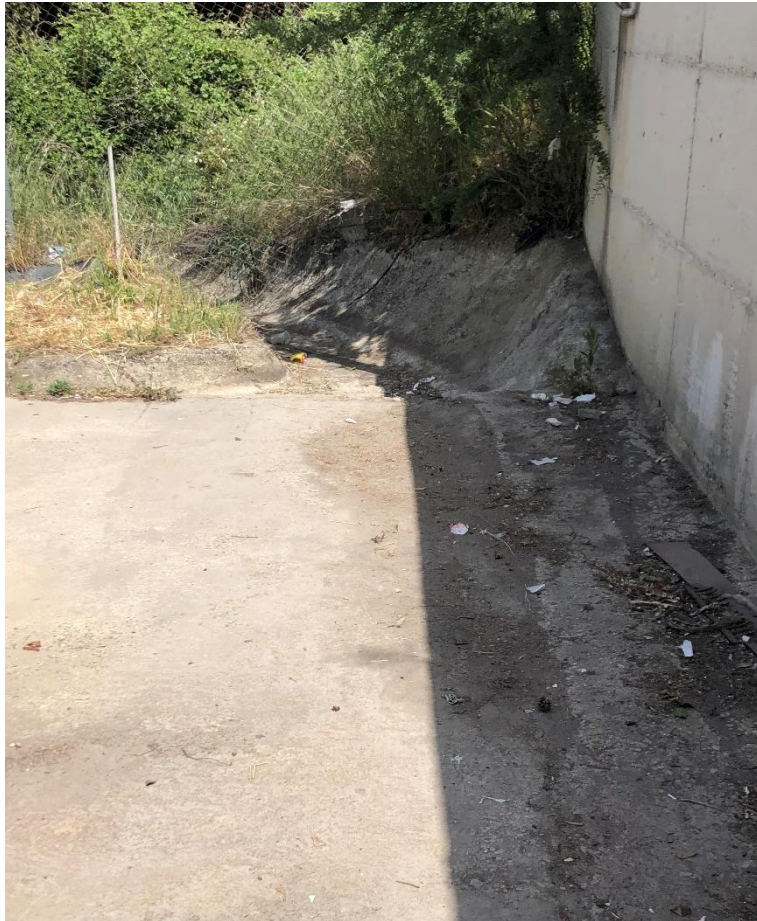
*Εικόνα 2.19 Αποψη της περιοχής εκκένωσης της τάφρου αποχέτευσης ομβρίων υδάτων. Διακρίνεται τοπική φθορά των τοιχείων και του πυθμένα της.*

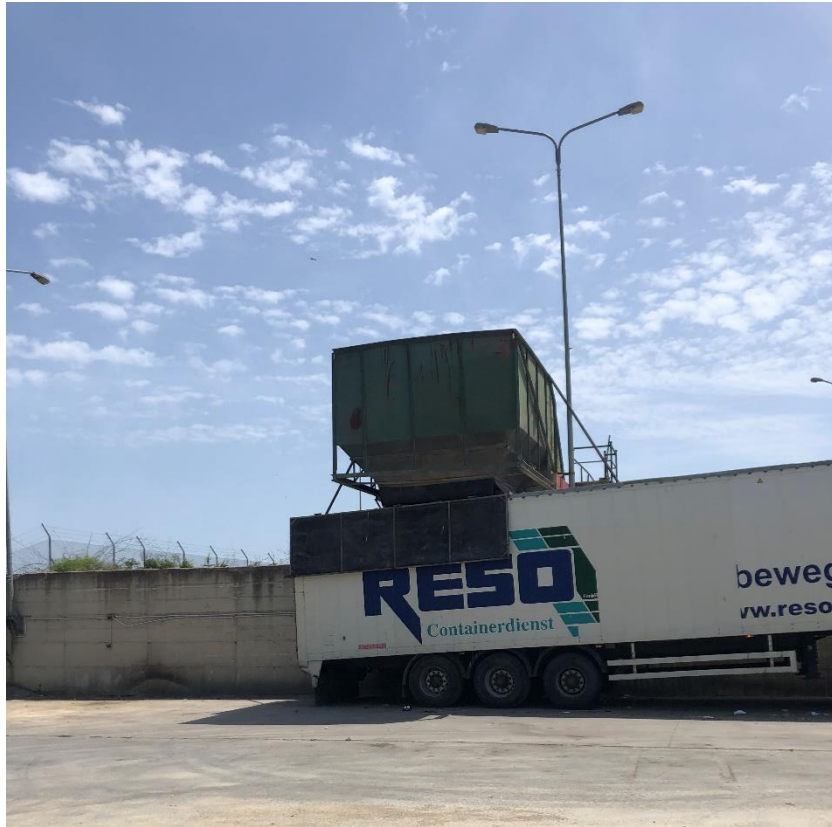
Εικόνα 2.20 Άποψη της περιοχής της πλατείας ελιγμών του ΣΜΑ Ιερισσού. Όπισθεν του οχήματος διακρίνεται το τοίχείο αντιστήριξης του δεύτερου (ψηλότερου) επιπέδου του ΣΜΑ, στο οποίο παρουσιάζονται ίχνη υγρασίας τόσο στη στέψη όσο και στη βάση του.
