«ΣΥΝΤΗΡΗΣΗ ΚΑΙ ΑΠΟΚΑΤΑΣΤΑΣΗ  
ΦΘΟΡΩΝ ΕΝΤΟΣ ΣΜΑ ΕΥΚΑΡΠΙΑΣ»

23/2025

ΤΕΥΧΟΣ ΤΕΧΝΙΚΗΣ ΕΚΘΕΣΗΣ

ΑΥΓΟΥΣΤΟΣ 2025

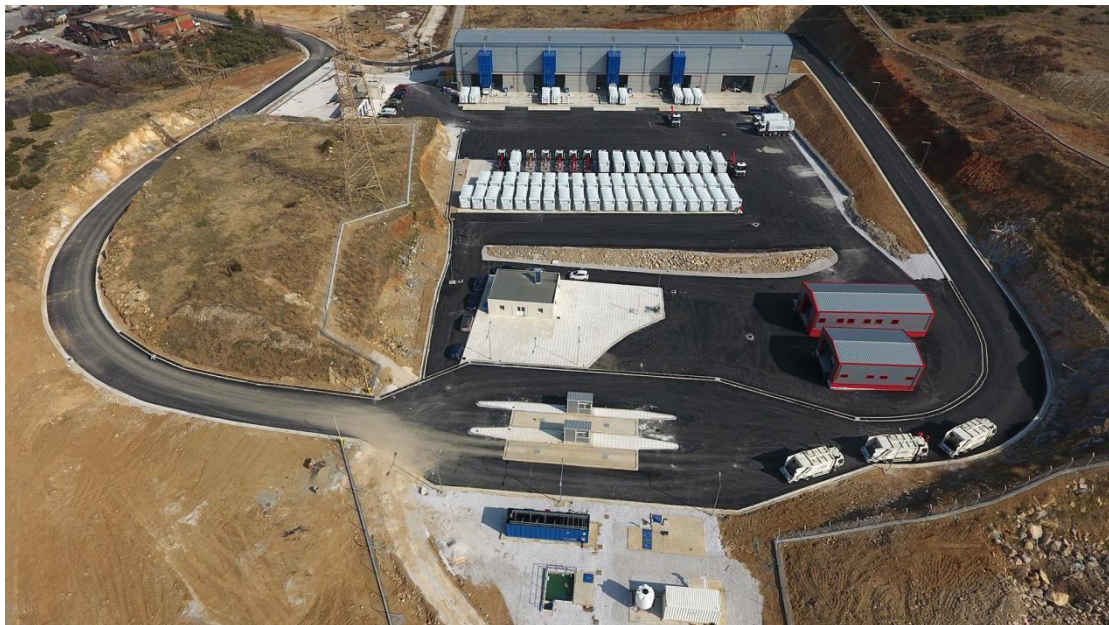
Εικόνα 2.1 Πανοραμική άποψη του ΣΜΑ Ευκαρπίας. Στο βάθος χωροθετούνται οι χοάνες, στα αριστερά οι πυλώνες του ΔΕΔΔΗΕ, ενώ έμπροσθεν αυτών και στο μέσο της εικόνας διακρίνεται ο χώρος αποθήκευσης των container απορριμμάτων, ο οποίος, όπως αναλύεται στη συνέχεια, παρουσιάζει διάφορα θέματα παθολογίας.

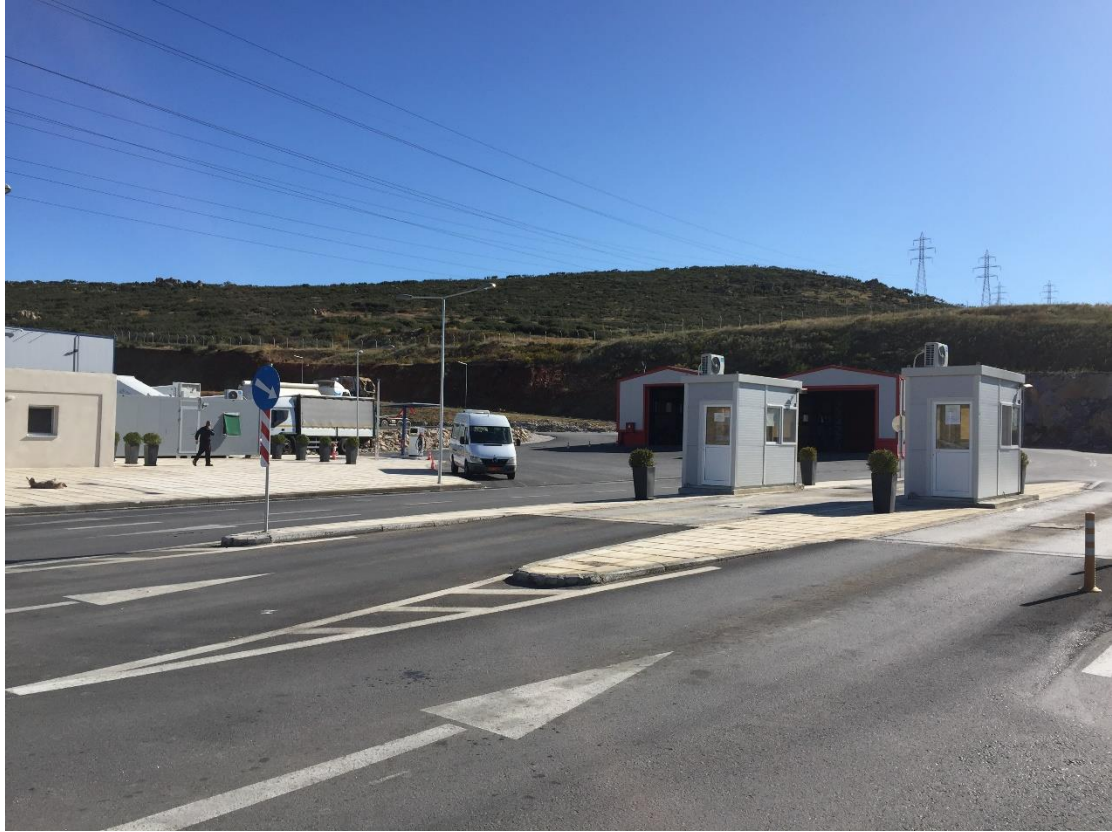
*Εικόνα 2.2 Η περιοχή εισόδου του ΣΜΑ Ευκαρπίας. Διακρίνονται τα δύο φυλάκια εισόδου. Στο βάθος φαίνεται το Ανατολικό πρανές του ΣΜΑ, από το οποίο κατέρχονται όμβρια ύδατα.*

Για την αποχέτευση των ομβρίων υδάτων που κατέρχονται από το Ανατολικό πρανές του ΣΜΑ Ευκαρπίας, προτείνεται η τοποθέτηση ανεπένδυτης τραπεζοειδούς τάφρου με πλάτος πυθμένα 0,60m, κλίση πρανών 2:3 και μεταβλητό ύψος.

Η προτεινόμενη τάφος αποχετεύει κύρια εξωτερική λεκάνη περίπου 75στρ. και οδηγεί την απορροή κατά μήκος του ανατολικού ορίου του οικοπέδου και αποκόπτει την πορεία των υδάτων πριν αυτά φτάσουν στο φρύδι του βαθέως πρανούς και τα οδηγούν σε γειτονικό αποδέκτη.

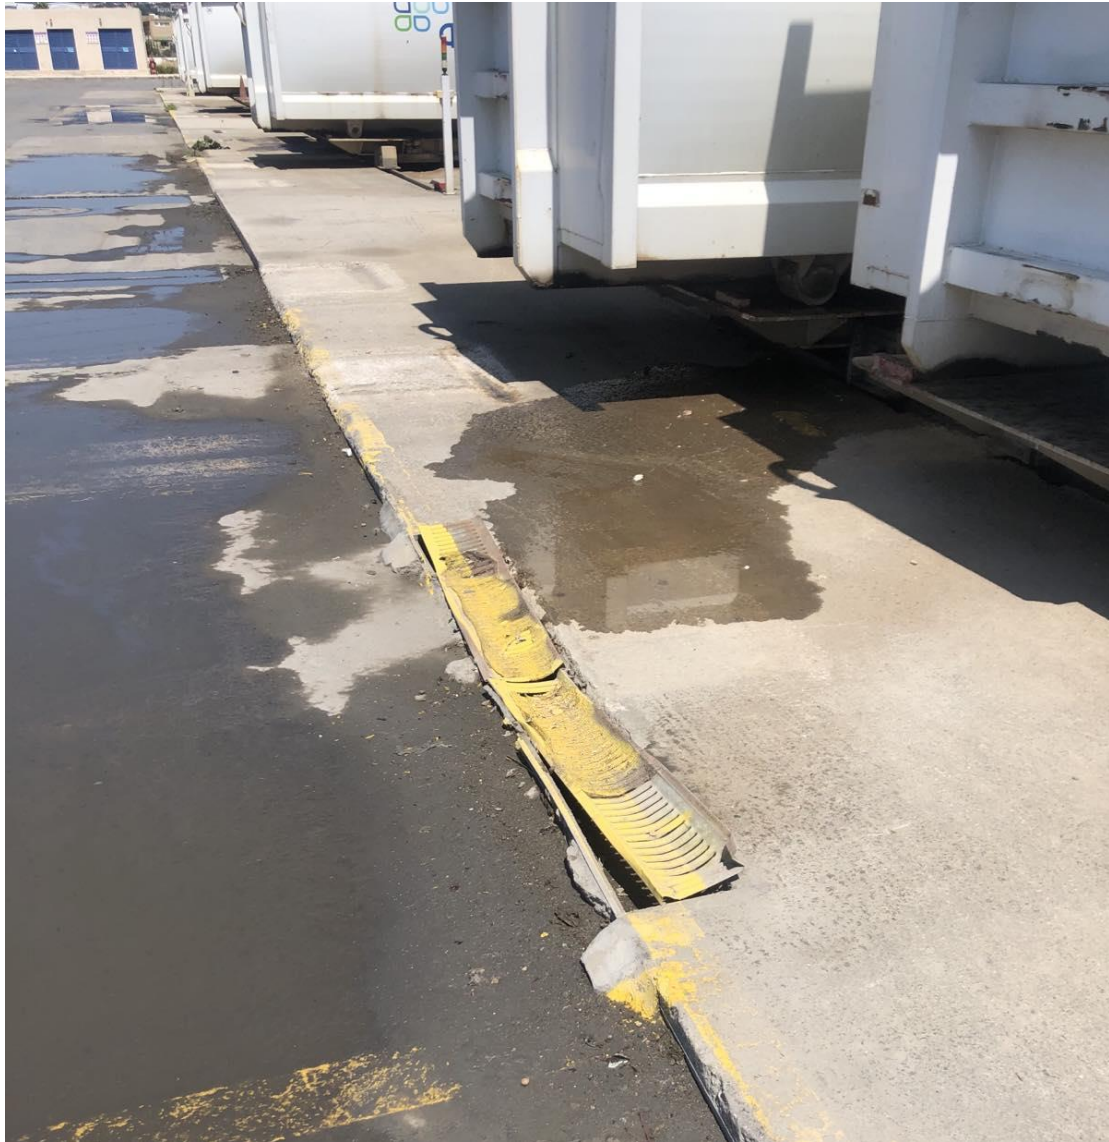
*Εικόνα 2.3 Λήψη από την περιοχή έμπροσθεν των χοανών, όπου τοποθετούνται εσχάρες αποχέτευσης ομβρίων υδάτων, που έχουν φθαρεί. Η πλειοψηφία των εσχάρων έχουν αντικατασταθεί στο πλαίσιο της πρόσφατης εργολαβίας για την τοποθέτηση Μονάδας Προεπεξεργασίας Λυμάτων στον ΣΜΑ Ευκαρπίας.*

- Τοποθέτηση νέας δίφυλλης ανοιγόμενης μεταλλικής θύρας στην είσοδο του ΣΜΑ στηριζόμενης επί δύο (2) νέων υποστυλωμάτων από Ο/Σ κατηγορίας C25/30
- Συνέχιση της περιφράξης στα Δυτικά της νέας προτεινόμενης μεταλλικής θύρας εισόδου
- Αντικατάσταση φθαρμένων εσχαρών συλλογής επιφανειακών υδάτων έμπροσθεν της περιοχής των χοανών

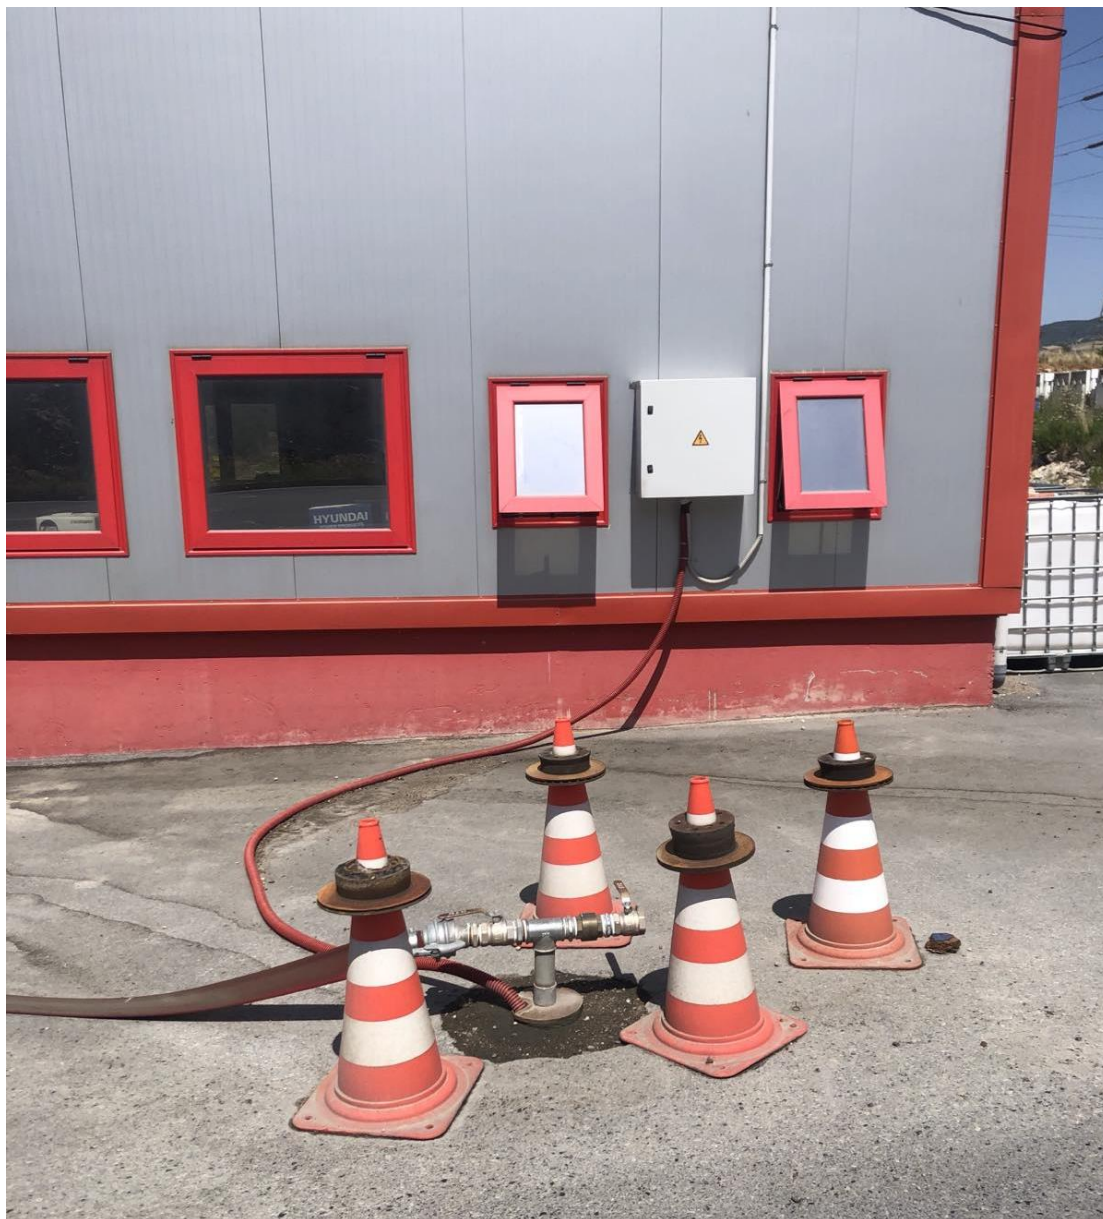
*Εικόνα 2.4 Η θέση της υφιστάμενης (προσφάτως διανοιχθείσας) γεώτρησης. Διακρίνεται το λάστιχο πλήρωσης της υδροφόρας που λειτουργεί με χειροκίνητη εκκίνηση της λειτουργίας της υποβρύχιας αντλίας. Στα δεξιά, διακρίνεται η θάνα και η υποδοχή για την εγκατάσταση αγωγού μεταφοράς του αντλούμενου νερού στην υφιστάμενη δεξαμενή νερού-πυρόσβεσης.*

Παρά την ύπαρξη δεξαμενής νερού, διατάξεων πυρόσβεσης και γεώτρησης που λειτουργούν, δεν έχει ακόμη υλοποιηθεί η σύνδεσή τους, με αποτέλεσμα το νερό που χρησιμοποιείται να προέρχεται από το δίκτυο ύδρευσης της περιοχής (Δήμος Παύλου Μελά).

Έτσι, στο πλαίσιο της παρούσας μελέτης, προτείνεται η εγκατάσταση καταθλιπτικού αγωγού από ΡΕ διαμέτρου 90mm, 10atm, για την πλήρωση της δεξαμενής νερού με το υπόγειο νερό της πρόσφατα διανοιχθείσας γεώτρησης.

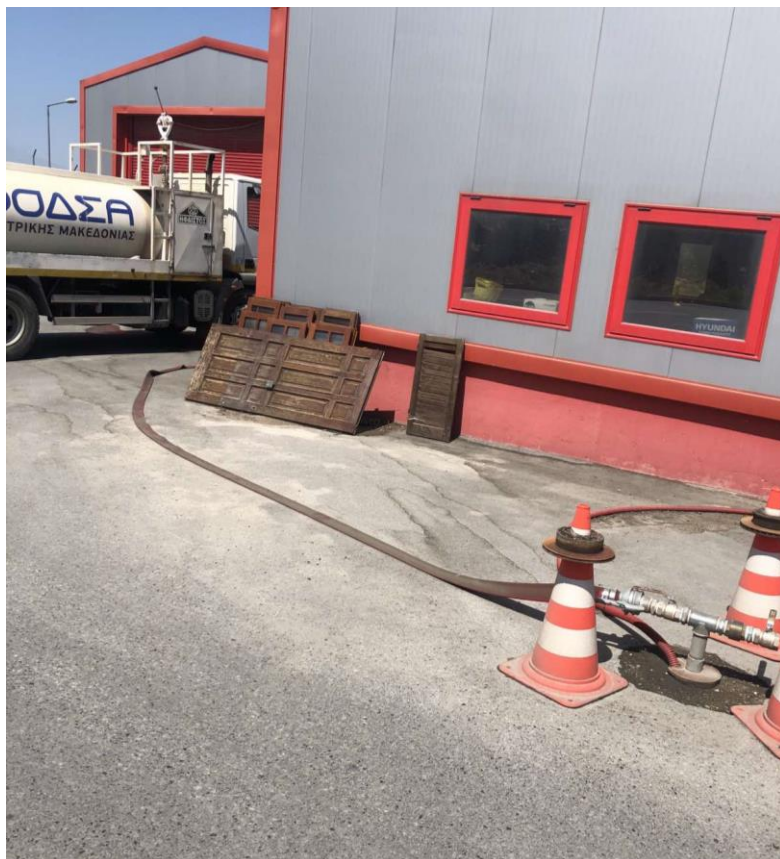
*Εικόνα 2.5 Άποψη της θέσης της υφιστάμενης (προσφάτως διανοιχθείσας) γεώτρησης όπου διακρίνεται το λάστιχο που μεταφέρει το αντλούμενο νερό στην υδροφόρα.*

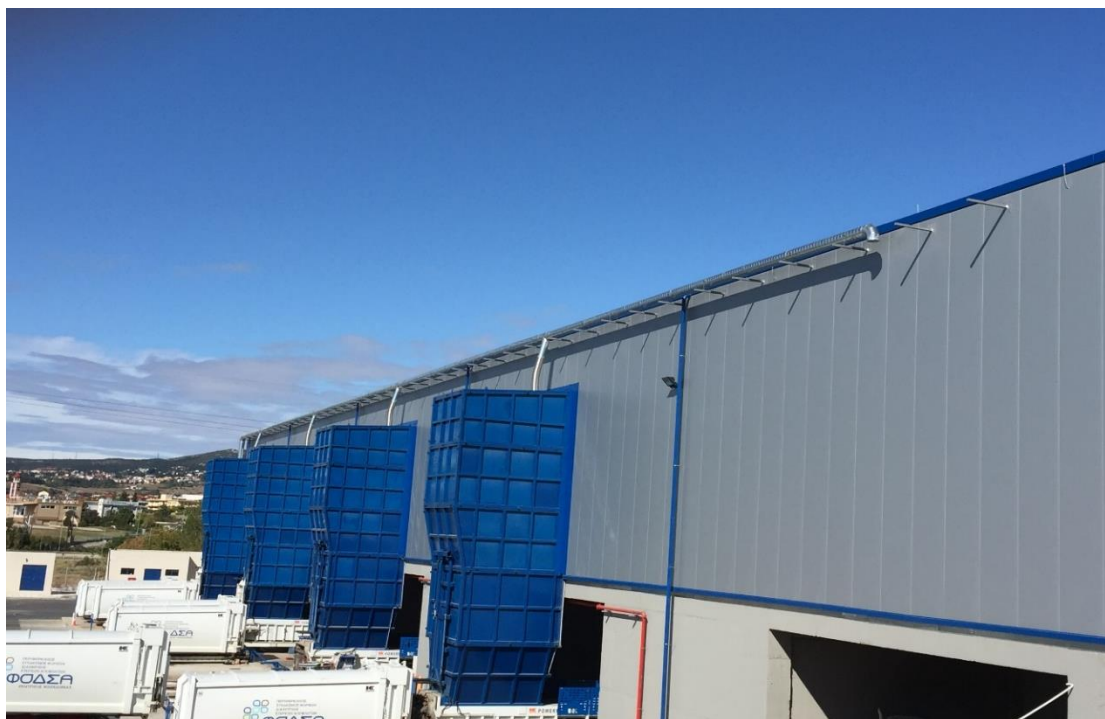
*Εικόνα 2.6 Λήψη από την περιοχή έμπροσθεν των χοανών. Στο βάθος διακρίνεται η δεξαμενή νερού-πυρόσβεσης, η οποία απαιτείται να συνδεθεί με την υφιστάμενη (προσφάτως διανοιχθείσα) γεώτρηση, και το αντλιοστάσιο αυτής.*

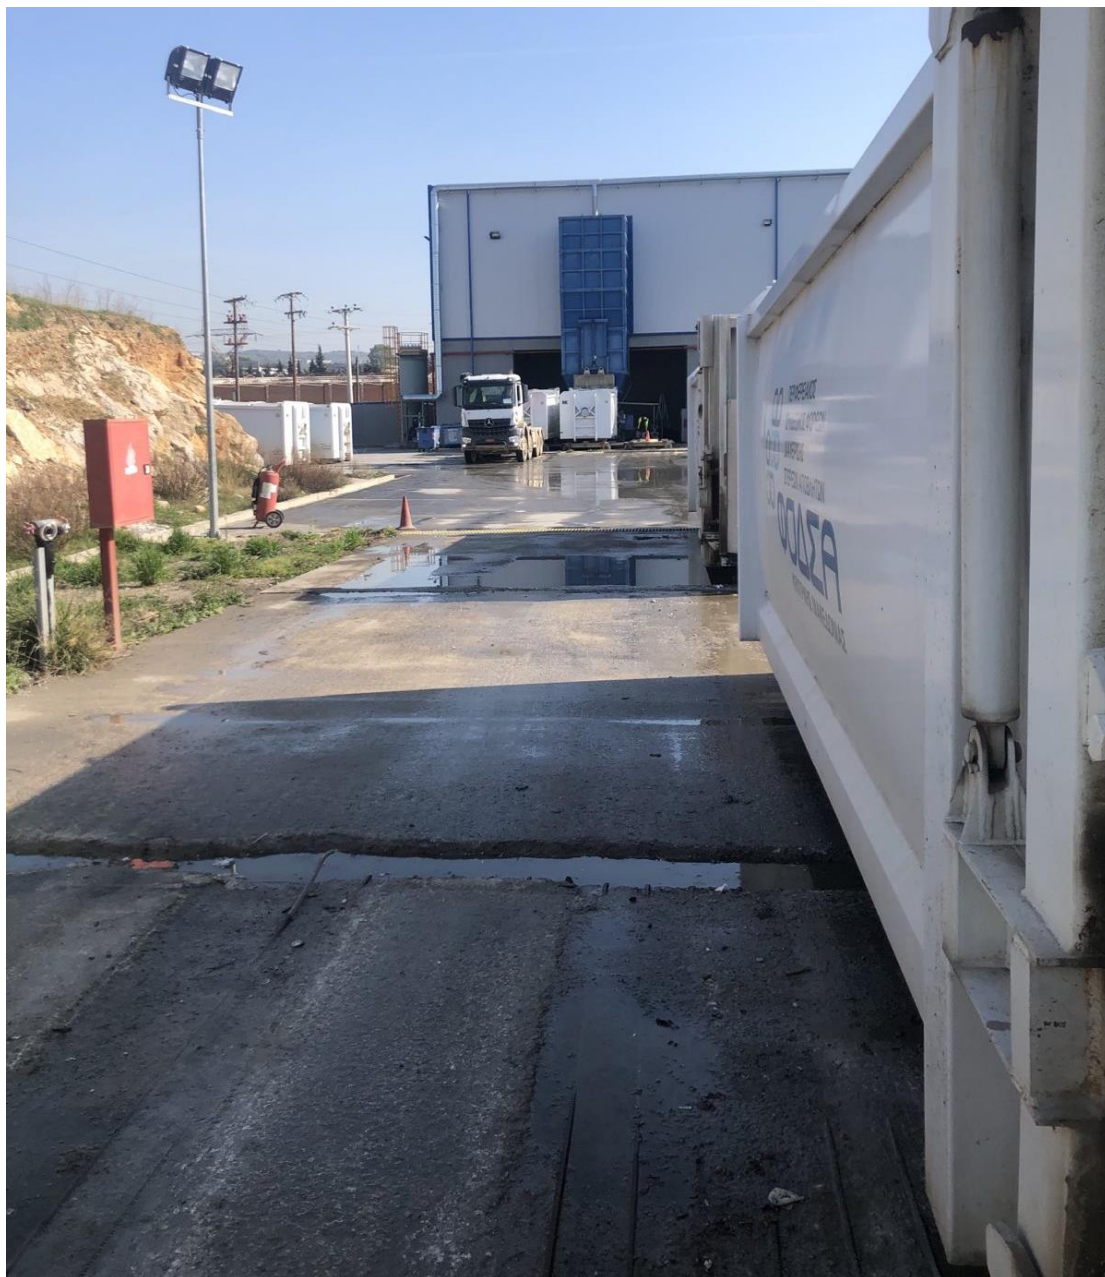
Εικόνα 2.7 Λήψη επί της πλάκας έδρασης των container. Διακρίνονται εκτεταμένες βλάβες στην επιφάνεια της πλάκας, όπως είναι η εμφάνιση του σπλισμού της άνω παρειάς της, λιμνάζοντα επιφανειακά ύδατα (στραγγίσματα & όμβρια ύδατα) που δεν απορρέουν φυσικά, διεύρυνση των αρμών συστολής και διάφορες επιφανειακές ανωμαλίες.

τάφρους αποχέτευσης ομβρίων υδάτων, με αποτέλεσμα να απορρέουν, τελικώς, ελεύθερα προς τον περιβάλλοντα χώρο με σοβαρούς κινδύνους για το φυσικό περιβάλλον και την ανθρώπινη υγεία. Κατά την επιτόπια αυτοψία, εντοπίσθηκαν ρηγματώσεις της πλάκας λόγω βάρους των container, αλλά και στάσιμα ύδατα.

Για τον λόγο αυτό πραγματοποιείται αντικατάσταση τμήματος της υφιστάμενης πλάκας έδρασης, με νέα ισχυρότερη, κατάλληλων προδιαγραφών και με διατάξεις αποχέτευσης, ώστε αφενός τα παραγόμενα στραγγίσματα να συλλέγονται και να οδηγούνται στο υφιστάμενο δίκτυο αποχέτευσης και αφετέρου να μπορούν με ασφάλεια τα container να εδράζονται επί της νέας πλάκας.

Αρχικά, το Βορειοδυτικό τμήμα της πλάκας μετά τον υφιστάμενο αρμό διαστολής θα καθαριστεί με ιδιαίτερη προσοχή, ώστε να μην καταστραφεί το παραμένον τμήμα. Ο αρμός διαστολής θα αντικατασταθεί με νέο. Εν συνεχεία θα πραγματοποιηθούν οι κατάλληλες εκσκαφές για την κατασκευή του νέου τμήματος πάχους  $d=30\text{cm}$ , από Ο/Σ κατηγορίας C30/37, διαστάσεων 26,64x20,50 (ΜxΠ) (m), ενισχυμένου με διαμήκεις μεταλλικές δοκούς HEB160. Δεδομένου του σκοπού κατασκευής της πλάκας (έδραση container με διασταλλάζοντα στραγγίσματα), θα χρησιμοποιηθεί πρόσμικο τύπου Penetron Admix ή αναλόγου τύπου, η απαιτούμενη ποσότητα του οποίου θα υπολογιστεί με βάση το πιστοποιητικό του (περίπου  $3\text{kg}/\text{m}^3$ ). Επίσης, θα χρησιμοποιηθεί τσιμέντο ανθεκτικό σε θειικά, σύμφωνα με το πρότυπο ΕΛΟΤ EN 197-1. Στην πλάκα θα διαμορφωθούν ισαπέχοντες αρμοί συστολής πλάτους και βάθους 3cm.

Για την διασφάλιση της αντοχής της νέας πλάκας και την αποτροπή μελλοντικής καταστροφής της, προτείνεται η τοποθέτηση και αγκύρωση μεταλλικών σιδηροτροχιών πάχους 12mm, επενδεδυμένων με ελαστομερή ταινία πάχους 25mm (τύπου εφεδράνου F κατά ΕΛΟΤ EN 1337-3). Στις τοποθετούμενες σιδηροτροχιές θα κυλίνουν τα container, αποτρέποντας τη ρηγμάτωση της άνω παρειάς της πλάκας.

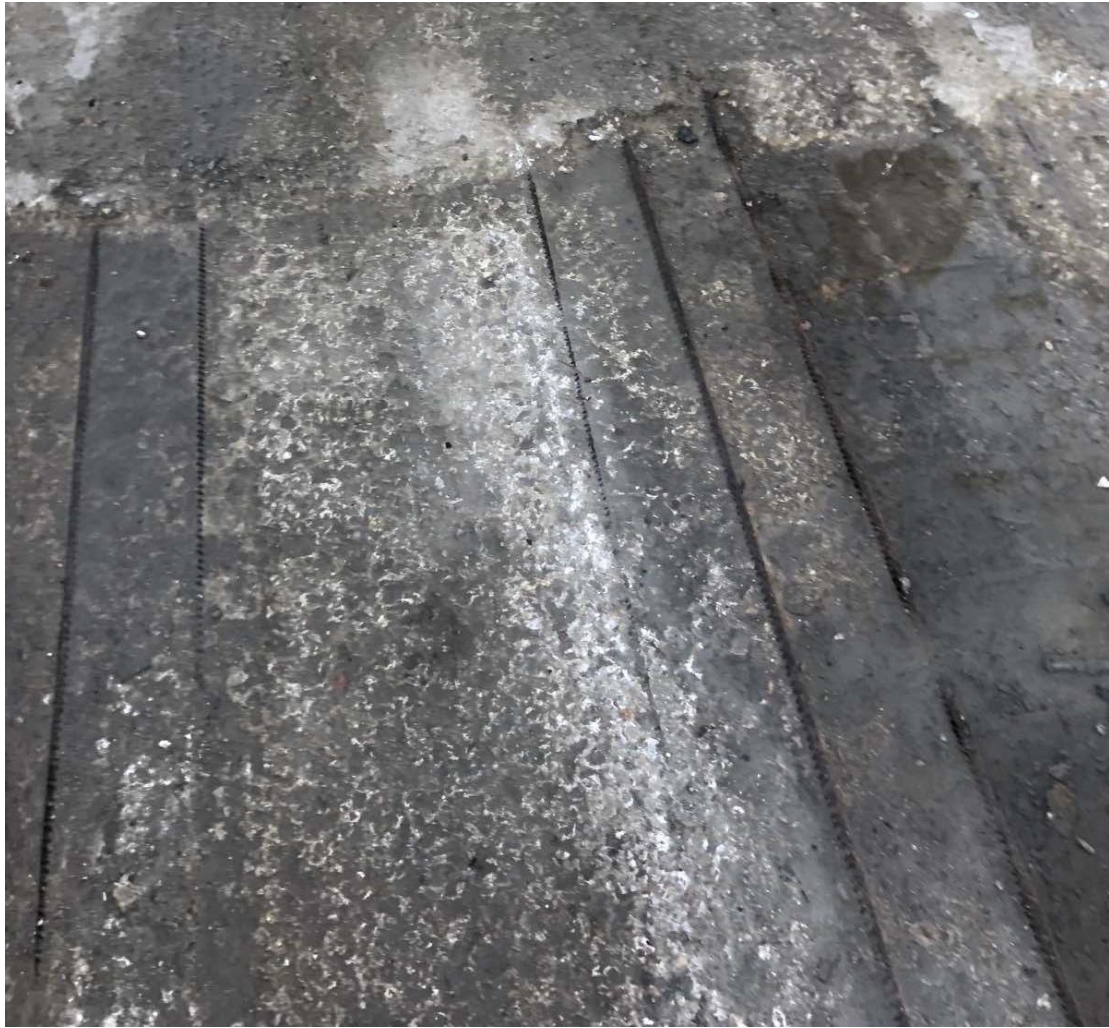
*Εικόνα 2.8 Λήψη επί της πλάκας έδρασης των container. Σε αρκετές θέσεις έχει εμφανιστεί ο οπλισμός της άνω παρειάς της, με αποτέλεσμα την οξείδωσή του που εξελίσσεται με την πάροδο του χρόνου με ό,τι αυτό συνεπάγεται για την αντοχή του.*

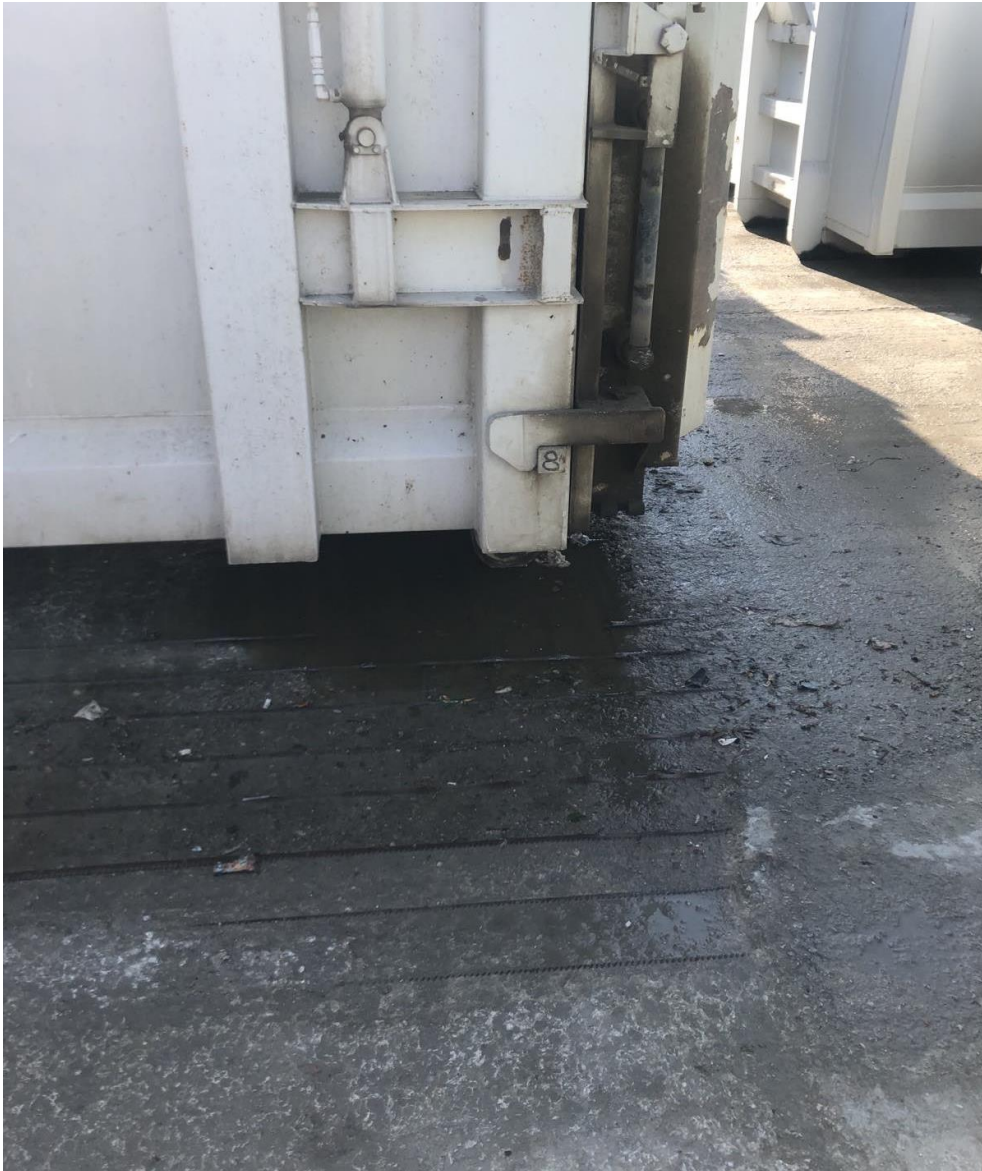
*Εικόνα 2.9 Λήψη επί της πλάκας έδρασης των container στη θέση όπου λαμβάνει χώρα η διαρροή των στραγγισμάτων από αυτά. Διακρίνεται η αποκάλυψη του οπλισμού της άνω παρειάς της πλάκας που είναι εντονότερη πλησιάζοντας προς τη θέση διαρροής, αποδεικνύοντας την επικινδυνότητα του φαινομένου και την ανάγκη λήψης μέτρων αντιμετώπισής του.*

Νοτίως των χοανών, υφίσταται πλάκα Ο/Σ πάχους  $d=20\text{cm}$  για την αποθήκευση των container πληρωμένων με απορρίμματα. Τα εν λόγω container έχουν εσωτερική κλίση δαπέδου για τη συγκέντρωση των παραγόμενων στραγγισμάτων προς το οπίσθιο μέρος τους, από όπου εκκενώνουν. Επί του παρόντος, η εκκένωση αυτή πραγματοποιείται επί της πλάκας έδρασης, στην οποία δεν υφίσταται ειδική δομή για την αποχέτευση και διαχείριση των στραγγισμάτων. Έτσι, τα στραγγίσματα οδηγούνται βαρυτικά προς τις γειτονικές

Εντός της πλάκας θα υλοποιηθούν τρεις (3) τάφροι αποχέτευσης στραγγισμάτων, παράλληλες στην μικρή πλευρά (T1, T2, T3) και μία (1) τάφρος αποχέτευσης στραγγισμάτων, εγκάρσια στις προαναφερθείσες, που θα παρακολουθεί το νέο αρμό διαστολής (T4). Οι T1, T2, T3 με μικρές κλίσεις οδηγούν τα στραγγίσματα στην T4, από την οποία καταλήγουν συνολικά σε φρεάτιο συγκέντρωσης στραγγισμάτων. Στη συνέχεια, ένας αγωγός διπλού δομημένου τοιχώματος DN/OD250, τα οδηγεί στο πλησιέστερο υφιστάμενο φρεάτιο του δικτύου αποχέτευσης του ΣΜΑ.

Για τη διασφάλιση της μη μεταφοράς των στραγγισμάτων στις παρακείμενες τάφρους αποχέτευσης ομβρίων υδάτων, πλησίον της πλάκας έδρασης προτείνεται η κατασκευή τοιχείου από Ο/Σ κατηγορίας C30/37, συνολικού ύψους 60cm, που θα προεξέχει κατά 30cm από την πλάκα έδρασης.
