**ΕΡΓΟ: «ΣΥΝΤΗΡΗΣΗ ΚΑΙ ΑΠΟΚΑΤΑΣΤΑΣΗ ΦΘΟΡΩΝ  
ΕΝΤΟΣ ΧΩΡΩΝ ΣΜΑ ΑΡΜΟΔΙΟΤΗΤΑΣ ΦΟΔΣΑ  
ΚΕΝΤΡΙΚΗΣ ΜΑΚΕΔΟΝΙΑΣ»**

**Αρ. Μελέτης : 07/2024**

**ΤΕΧΝΙΚΗ ΕΚΘΕΣΗ**

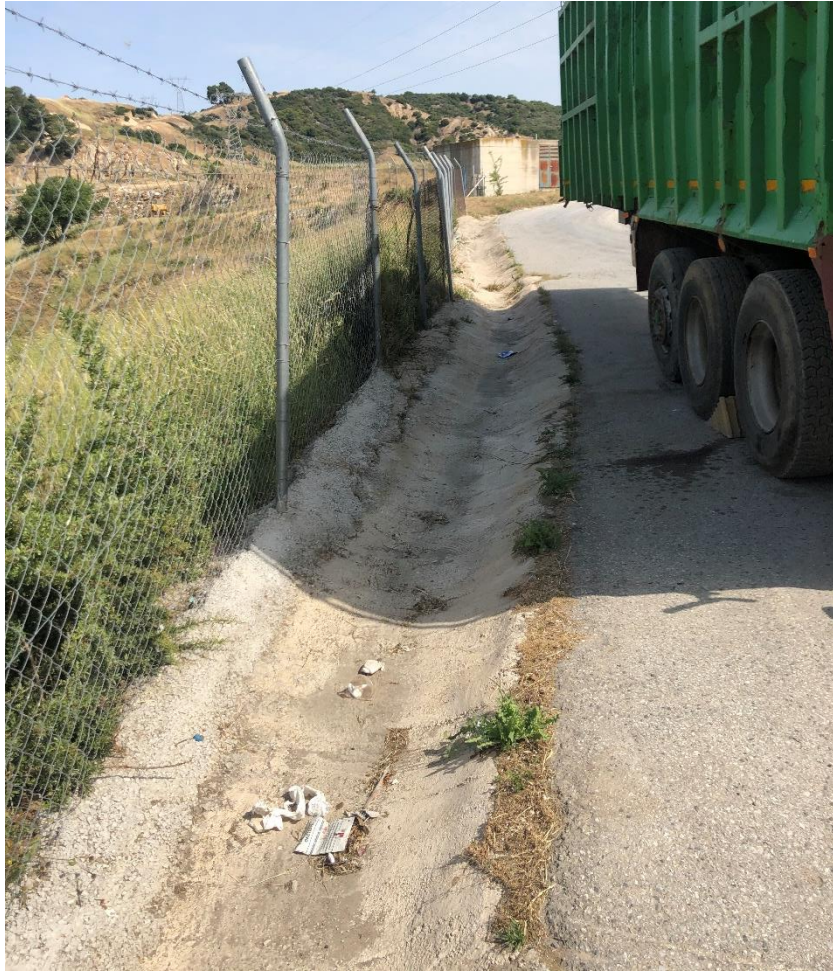
*Εικόνα 2.8 Η υφιστάμενη τάφρος αποχέτευσης ομβρίων υδάτων που διατρέχει τον ΣΜΑ στο Βόρειο και στο Δυτικό τμήμα περιμετρικά αυτού.*

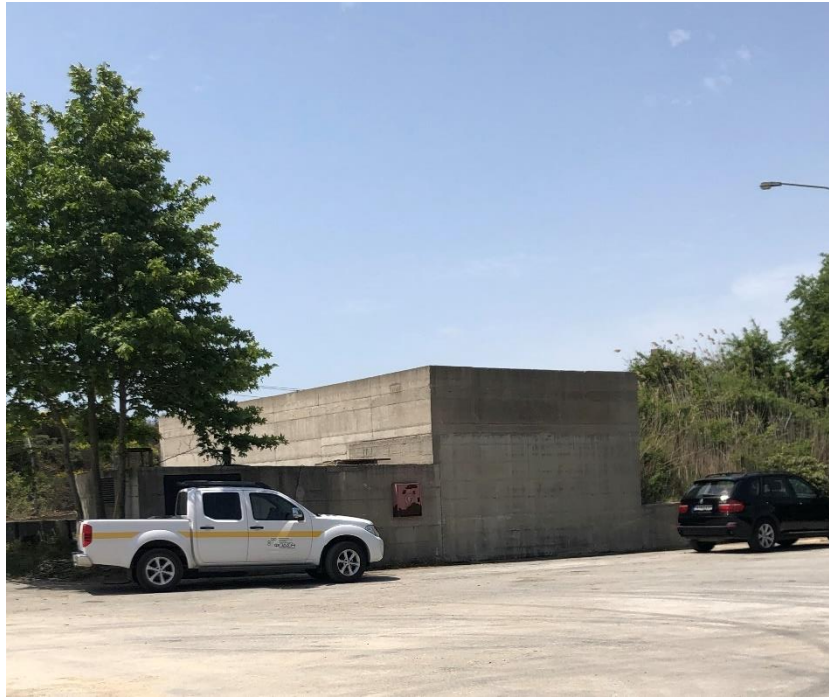
*Εικόνα 2.16 Το υφιστάμενο αντλιοστάσιο πυρόσβεσης στα αριστερά, επί του τοιχείου του οποίου διακρίνεται η πυροσβεστική φωλιά. Το ψηλότερο κτίσμα πλησίον του αντλιοστασίου είναι η δεξαμενή νερού.*

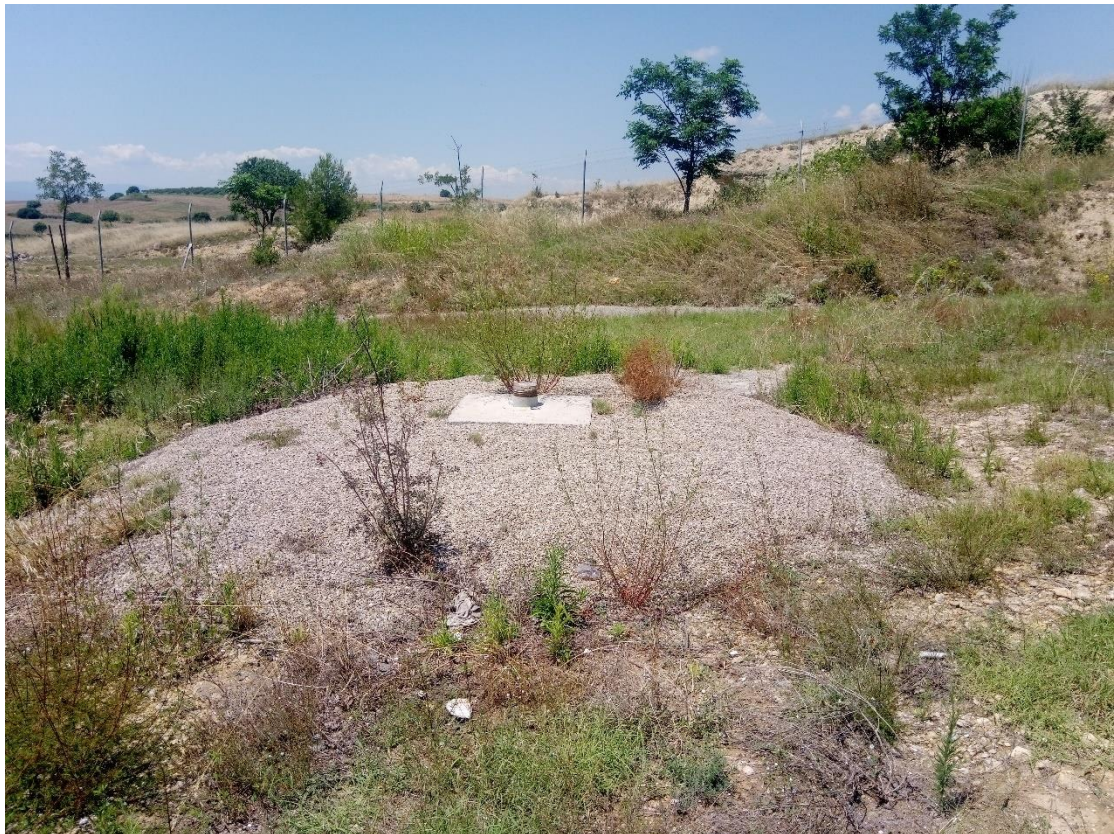
*Εικόνα 2-21 Η θέση της γεώτρησης στο Νότιο Τμήμα του ΣΜΑ Ζίχνης*

Βασική απαίτηση για την βελτίωση της λειτουργίας του ΣΜΑ Ζίχνης, αποτελεί η σύνδεση της υφιστάμενης (προσφάτως διανοιχθείσας) γεώτρησης με την υφιστάμενη δεξαμενή νερού-πυρόσβεσης. Για τον λόγο αυτό πραγματοποιήθηκε τοπογραφική αποτύπωση, ώστε ο σχεδιασμός της μελετώμενης σύνδεσης να πραγματοποιηθεί με επικαιροποιημένα τοπογραφικά δεδομένα. Η διενεργηθείσα τοπογραφική αποτύπωση επικεντρώθηκε στο τμήμα του ΣΜΑ που περιλαμβάνει τη δεξαμενή νερού και τη θέση της γεώτρησης.

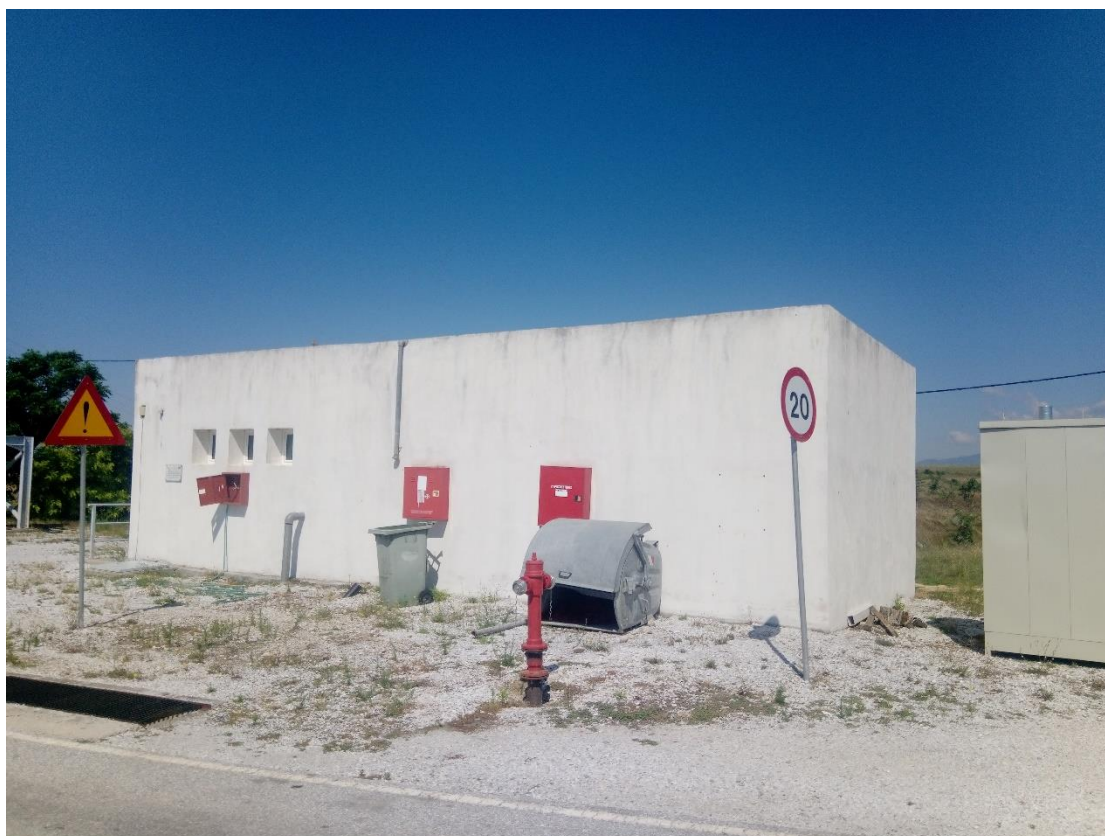
*Εικόνα 2-23 Εμπρός της όψης της δεξαμενής νερού (δεξιά της φωτο). Διακρίνονται η εσχάρα του καναλιού αποστράγγισης ομβρίων υδάτων που διέρχεται έμπροσθεν αυτής. Διακρίνεται επίσης ο ξηρός θάλαμος του αντλιοστασίου στα αριστερά με τα ορθογωνικά ανοίγματα.*

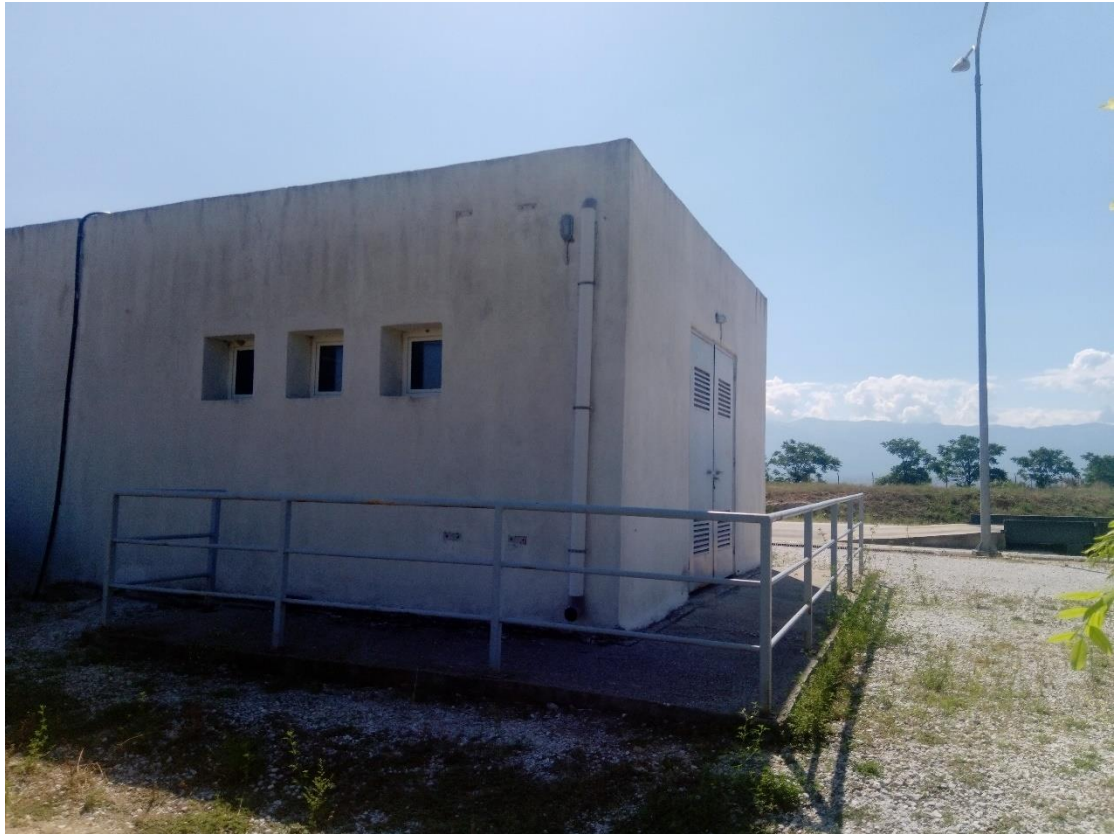
Εικόνα 2-24 Η οπίσθια όψη της δεξαμενής νερού-πυρόσβεσης. Διακρίνεται ο ξηρός θάλαμος του αντλιοστασίου με τα ορθογωνικά ανοίγματα. Στα αριστερά διακρίνεται ο υγρός θάλαμος της δεξαμενής.

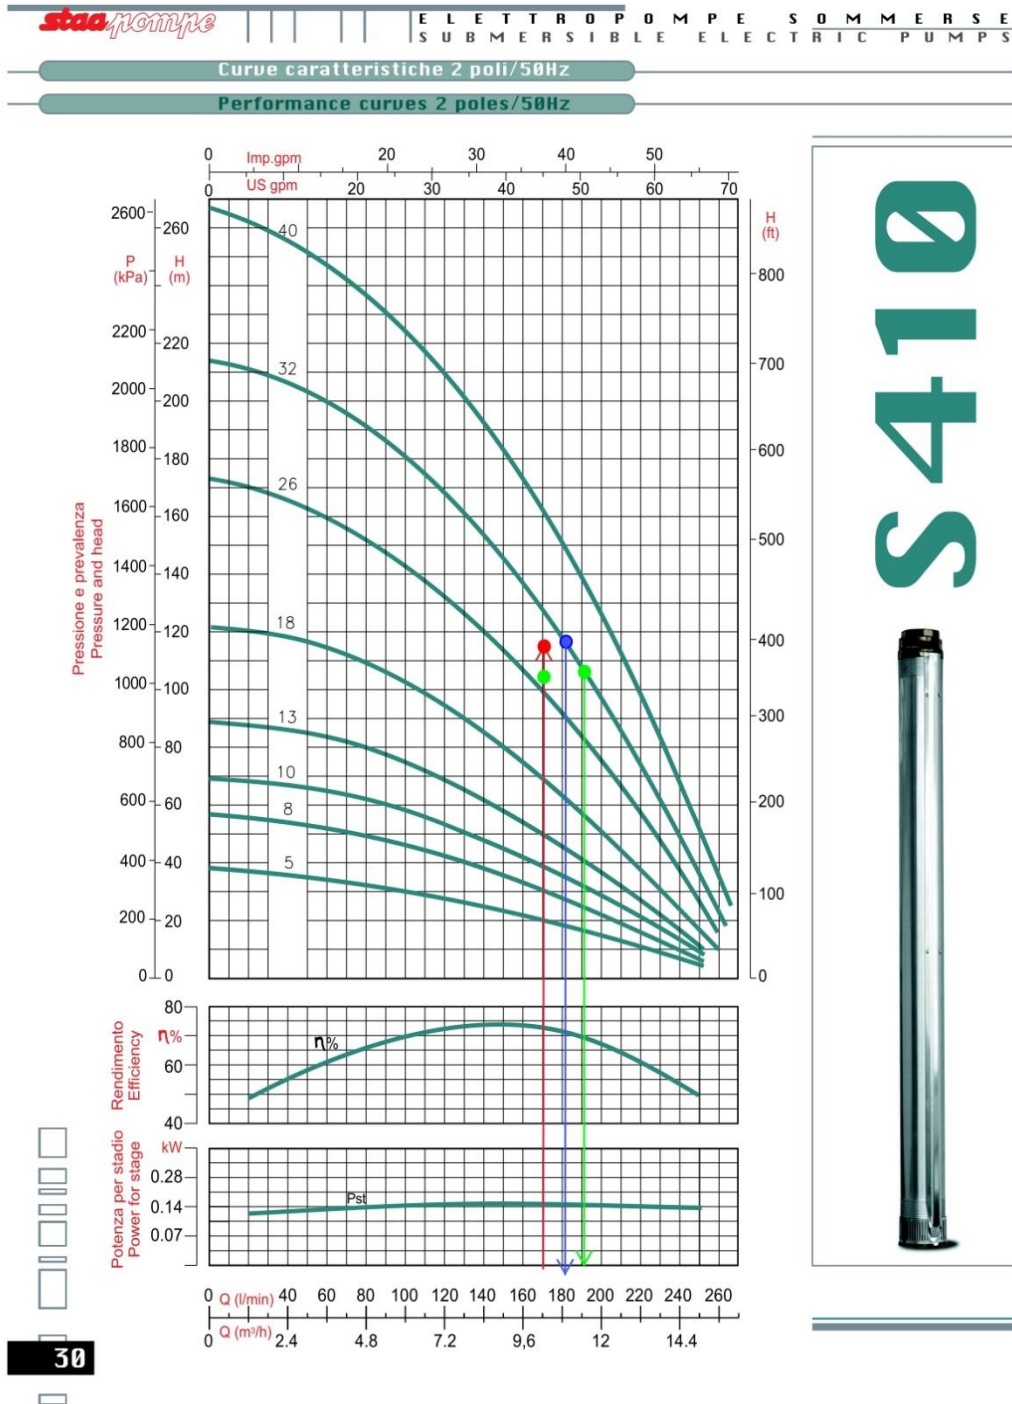
Εικόνα 2-27 Χαρακτηριστικά λειτουργίας εξεταζόμενης αντλίας

Για όλα τα ανωτέρω σενάρια λειτουργίας, φαίνεται ότι η αντλία τύπου **S410-32 75T** καθώς και ο κινητήρας αυτής, βρίσκονται εντός του επιτρεπτού ορίου, όπως επισημαίνεται με κόκκινο χρώμα στην ακόλουθη εικόνα.
